## Bóna István Fototechnikai vizsgálatok a zsámbéki középkori romtemplomban

#### Photo-technical Examinations in the Medieval Church Ruin at Zsámbék

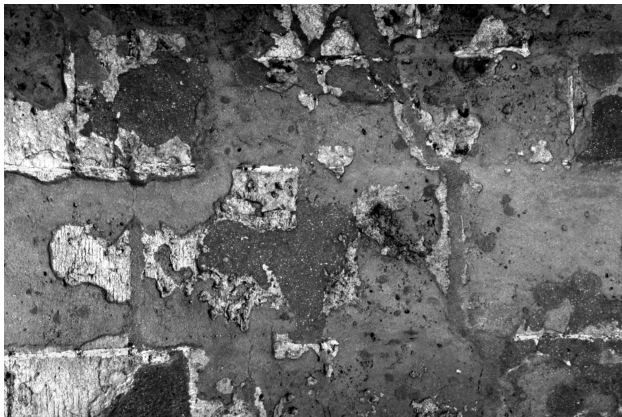
3. kép. A romtemplom déli mellékszisének északi fala. Zsámbék. 13. század. UV lumineszcenc felvétel. Fotó: Bóna István.

2008. június közepén Gadányi György fotóművész segítségével nagyszámú UV lumineszcenc, hamis színes infravörös, keresztezett polarizátoros és közeli infravörös vizsgálatot végeztünk. A Zsámbékon készült felvételek első látásra csalódást okoztak. A Gróh-féle másolatról beazonosítható festménynek a leghalványabb nyomai sem ismerhetők fel rajtuk. Meg kell tehát állapítanunk: a pusztulás olyan mértékű volt, hogy a falfestmény nyomai már ezzel a technikával sem hívhatók elő (3. kép). A képek alaposabb tanulmányozása azonban megmutatta, hogy munkánk nem volt teljesen hiábavaló. A fényképeken ugyanis világosan elkülönülnek a csupasz kő felületek, a román kori és a gótikus vakolat, továbbá a modern cementes javítások is. A közelmúltban készült javítások egy-

mástól is jól megkülönböztethetők. Ha a templom falait szabad szemmel vizsgáljuk, vagy normál fényképeket készítünk róluk, úgy tűnik, mintha vakolat már nem is maradt volna a felületeken. Ennek fő okai között kell említenünk, hogy a gótikus vakolat színe és karaktere nagyon hasonlít a viseltes állapotú kőéhez, míg a restaurátorok igyekeztek olyan kőkiegészítéseket készíteni, melyek beolvadnak a falba. A lumineszcens technika zsámbéki tapasztalataink alapján lehetővé tenné a műemléképületek falainak részletes vizsgálatát, kutatását és hiteles dokumentálását. Jelen esetben például jól meghatározható, hogy Gróh kora óta mennyi pusztult el a gótikus vakolatokból. 1907-es másolatán ő precízen jelölte a vakolat hiányokat. Ezek tették lehetővé a festmények elhelyezkedésének pontos beazonosítását.

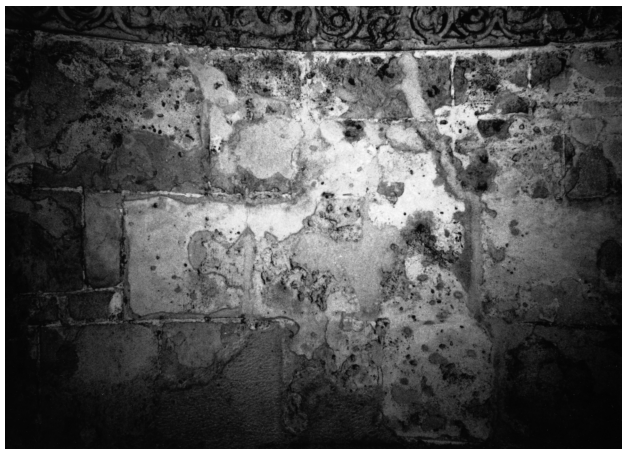
4. kép. A romtemplom déli mellékszisének északi fala. Zsámbék. 13. század. Hamis-színes infravörös felvétel. Fotó: Gadányi György.

A fenti vizsgálatokkal párhuzamosan lefényképeztük az egész felületet a Kodak gyár hamis infravörös színes filmjével is, melyet eredetileg kémkedés céljaira fejlesztettek ki. Ez a különböző pigmenteket jellegzetesen elváltoztatott színekben mutatja meg. Ennek a filmnek a használata már bonyolultabb, különleges kezelést igényel. Csak professzionális fotós közreműködésével alkalmazható. Talán ezért nem terjedt el annyira. Elsősorban Olaszországban használták, például az arezói Piero della Francesca freskók előzetes vizsgálatánál.<sup>5</sup> Zsámbékon a déli mellékszentélyben, a Köpönyeges Mária (4. kép) és a Maiestas Domini freskók helyeit fényképeztük vele. Sajnos a festésnek semmi nyomát nem találtuk. Az eredmény hasonlít a lumineszcenc vizsgálatéhoz, azaz a különböző vakolatok mutathatók ki ezzel az eljárással is. Előnye lehetne, hogy nappal is használható, sajnos azonban a filmhez már nem lehet hozzájutni. Talán csak abban reménykedhetünk, hogy az eljárásnak már van digitális változata, ami egyszer majd megjelenhet a civil gyakorlatban is.
