## Kristína Markušová A kassai Szent Mihály kápolna restaurálása

### The Restoration of St. Michael's Chapel in Košice

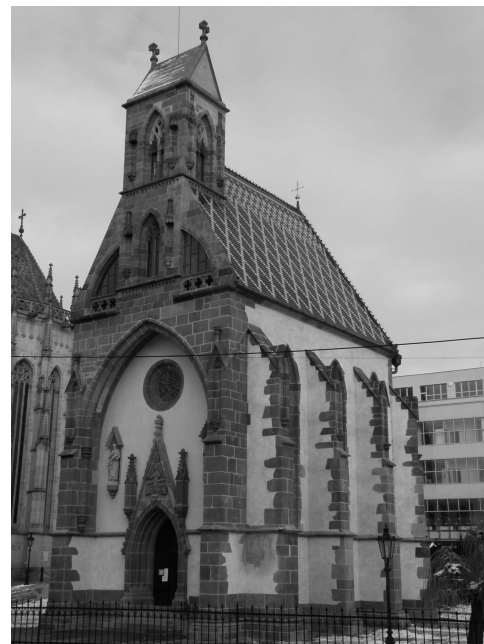
1. kép. A kassai Szent Mihály kápolna délnyugat felől.  
Fotó: Kristína Markušová

A temetőkápolnaként épített, később önálló templomként is használt épületet valószínűleg a 14. század közepe táján emelték. A 15–16. század fordulóján a kassai születésű Szathmári György (akkor pécsi püspök, később esztergomi érsek) és rokonai adakozásából egy oldalhajót illesztettek a kápolna északi falához, lebontva az eredetileg északi oldalra épült apró sekrestyét. A hiányzó sekrestyét később a déli homlokzat nyugati részéhez toldották, áttörvén itt egy ajtót a kápolna déli falán. Az oldalhajó felé egy széles árkáddal nyitották meg a kápolna északi falát, s közös csigalépcsővel kötötték össze a kápolna nyugati karzatát és az új északi oldalhajó nyugati karzatát. A levéltárban, tervtárban, fotótárban felkutatott adatokkal és dokumentációval, valamint a múltban megjelent kiadványokkal<sup>1</sup> itt nem fogunk külön foglalkozni, ezeket kimerítően dolgozta fel Farbak Péter egy korábbi tanulmánya.<sup>2</sup> Megemlítesre szorul még az a tény, hogy 1903–04 közt a kápolnát a kassai egyházmegye fennállásának százéves évfordulója alkalmából felújították — ezt már mai felfogás szerint is műemléki helyreállításnak tartjuk, még akkor is, ha purista szellemben Sztéhlo Ottó tervezése és vezetése alatt a későgótikus oldalhajót lebontották, felépítették az északnyugati támpillérhez a hiányzó lépcsőtornyot, a megtalált alapokra újból felépítették a korábbi sekrestyét, a déli, másodlagosan hozzáépített sekrestyét lebontották, ajtaját befalazták, és így a kápolnát azóta a feltételezett eredeti külső megjelenésében láthatjuk (1. kép).

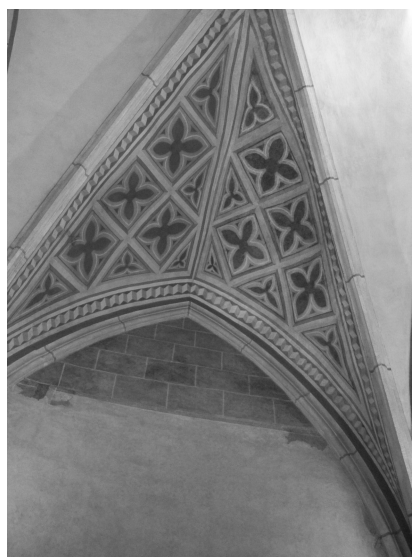
3. kép. Boltozatmező a karzat felett, restaurálás és kiegészítés után. Fotó: Kristína Markušová

vakolt mezein már nem maradt az eredeti kifestés nyoma, a bordák melletti sáv mellett sem, kivéve egyetlen mezőt a karzat északi oldala felett — itt előkerült a sűrű alapoázásra festett három- és négykaréjos mintázás sárga és vörös keretezéssel. Ez alapján a szembeni mezőn ennek a tükröképét készítették el, hogy látványosabban lehessen elképzelni a középkori állapotot (3. kép).

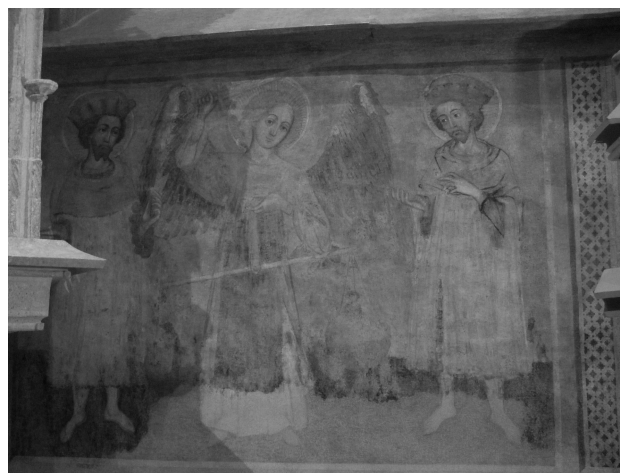
5. kép. Falkép Szent Mihály, Szent Kozma és Szent Damján ábrázolásával. Fotó: Kristína Markušová

A szentélypoligon északnyugati falsíkján egy háromalakos freskó látható (4. kép): Szent Mihály arkangyal ifjú göndör szőkehajú alakja hosszú köntösben, jobbában felemelt pallossal, baljában a lélek mérő mérleggel, két oldalán pedig Szent Kozma és Damján, egyikük kezében orvosságos állóedény és szike, a másik csak edényt tart (5. kép). Ez a festmény későgótikus — a 15. században készülhetett, alatta az eredeti 14. századi kifestés nyomai vannak. A kép alsó sávja kiegészítést kapott — itt hiányzik az alakok lábfejrésze. Valószínűleg akkor károsodott a freskó, amikor a 18. században az eredeti osszáriumot felszámolták és az alsó szinten levő térbe sírhelyeket falaztak: koporsóval nem lehetett bejutni a szűk csigalépcsőn, azért ezen a falon kívülről bontottak ki egyenes lejáratot a kriptába. Feltehetőleg ekkor sérült meg a bontott falon levő freskó alja is. Érdekes talán elgondolkozni azon, hogy kerültek erre a helyre, az arkangyal mellé Kozma és Damján, a gyógyító szentek, akik kultuszának itt semmilyen előzményéről nem tudunk, ismert azonban az a ravennai mozaik, ahol e három szent már a 6. században találkozunk, s Szent Mihály arkangyal ott is szőke ifjú alakjában jelenik meg, hosszú köntösben és szárnyakkal, akárcsak ezen a 15. századi képen. Kozma és Damján társaságában talán nem
