## Wierdl Zsuzsanna

# Saint-Germain-des-Prés, Chartres, kontra Esztergom

The study compares the double niches decorated by two kinds of paint layers and the famous lion-frescoes in the royal chapel of Esztergom, Hungary, built by King Béla III (1172–1196), to the double niches in Saint-Germain-des-Prés, Paris, and the lion paintings in the lower church of the Cathedral of Chartres. In both cases, the Hungarian masterpieces appear to be of higher quality both technically and artistically.

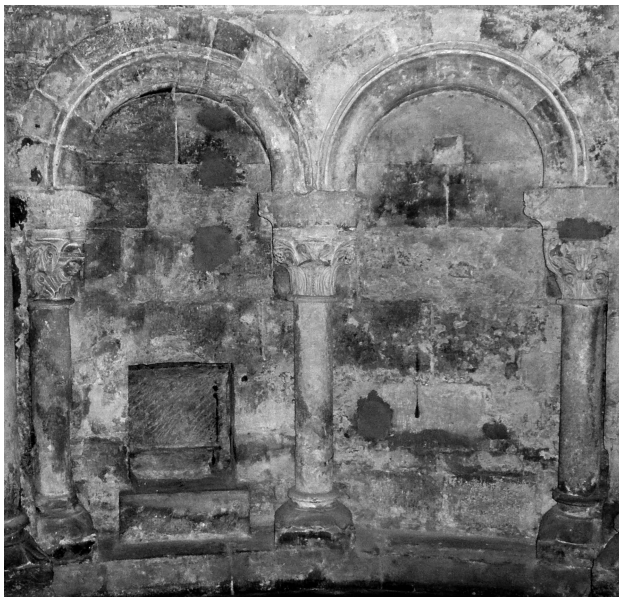
1. kép. Saint-Germain-des-Prés, Párizs, kettős fülke az apszis első kápolnájából. Wierdl Zsuzsa felvétele, 2008

Az elegáns város szívében, belépve a Saint-Germain-be, aztán kifordul magából a világ: hátul, az apszis kápolnáinak falán, oszlopain, hirtelen Esztergom formái köszönnek vissza. Döbbenetes hasonlóságok, az oszloptalapzatok és fejezetek formáiban, sőt elhelyezésében is. A kettős fülkék aránya elképesztően azonos, és hasonló ritmusban ismétlődik. De milyen állapotban van, a miénkhez képest. Hol vannak azok az élénk freskós kifestések. A feketés, foltos köveken a valamikori kifestések vörös, halvány nyomát lehet felfedezni a szegletekben, de az összkép bizony erősen, koszos-kopott (1. kép).

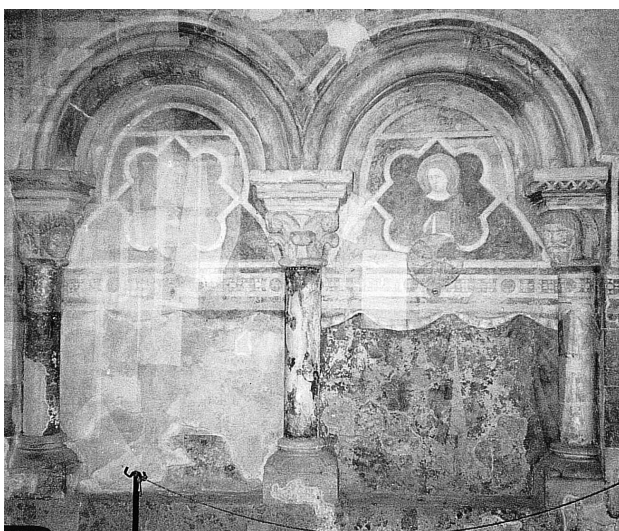
2. kép. Esztergom, kettős fülke a kápolna északi falán több rétegű freskóval (1180 k., 1350 k.), restaurálás előtti állapot. Wierdl Zsuzsa felvétele, 2001

Aztán értetlenkedve kilépünk ismét Párizs utcáira, és óhatatlanul visszatérünk kérdésünkhöz: hogy is van ez a szellemiséggel. Vagy hogyan is volt ez valamikor. Hirtelen fékezhetetlen vágy taszít Esztergomba, hogy ismét láthassuk a nekünk még megmaradt, ma is több rétegben meglévő freskóinkat az iker hasonlóságú köveken. De milyen freskókat (2. kép).

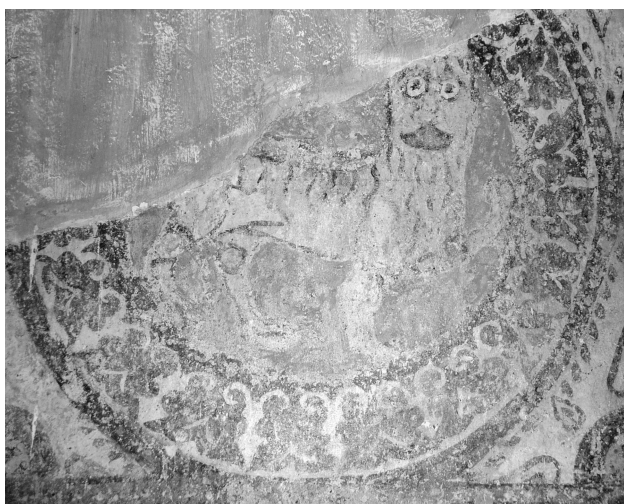
3. kép. Chartres, altemplom, Oroszlános falkép, Wierdl Zsuzsa felvétele, 2008

Sokféle elmélet látott már napvilágot az esztergomi „Oroszlán” freskó körül, egészen elrugaskodottak is. Mindenesetre mindig valamilyen misztikus magyarázat is fel-felütötte a fejét, hiszen Európában alig van rá analógia. Az egyetlen freskós párhuzam Chartres-ban található, a katedrális altemplomában, melyet a XI–XII. századra feltételeznek. Mai állapotában, a rossz megvilágításban szinte megállapíthatatlan mi az eredeti és mi nem, annyira fedi egy homályos meszes fátyol, a különböző szinte amatőrnek tűnő beavatkozások sora mellett. Mégis egészen meglepő a különbség. Az oroszlánok már-már viccesek, karikatúra jelleggel bírnak az esztergomi mellett (3. kép).

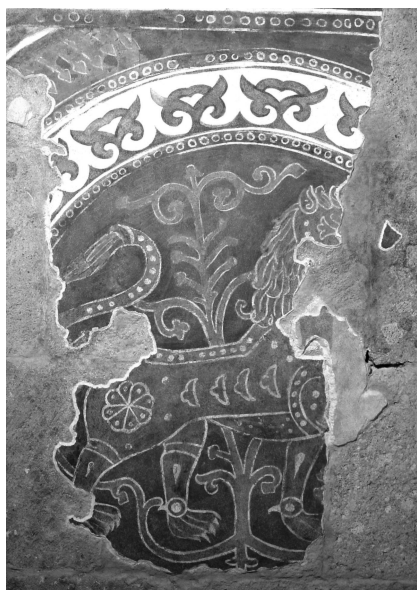
4. kép. Esztergom, Oroszlán, mai állapot, Wierdl Zsuzsa felvétele, 2008

hető az oroszlán testének festéstechnikája: először a növényi eredetű fekete aláfestés a figura alá, majd ennek modulálása sárga-okkerrel. Az Oroszlán így keletkezett, rafinált zöldes-barna figurája a sematikus korongban is plasztikus hatású (4. kép).

Az esztergomi oroszlán töredékünk, elképesztő kvalitásbeli különbséget mutat technikailag és művészi megformálásában is. Az „oroszlános” réteg nagyon jó minőségű, finom vakolata proteinnel kevert (vagyis valamilyen enyvvel vagy tojással „erősített”), gyönyörű, ép, élénk vöröse okker-vörös, melyet először hordott fel a korongon belül alapként a festő. A keresztmetszeteken összetéveszthetetlenül megfigyel-

taurátormester fedezte fel a kápolna szentélyének északi falán. Ahogy azt az ásatási fotók is bizonyítják, az oroszlánnak csupán a mancsa látszott ki a trecento réteg alól. Leválasztotta róla az „Apostolos,” 1350 körüli réteget, mely ma, a kápolna nagy részét uralja, és egészben áthelyezte azt az apszis déli falára. Ekkor került elő a 96 centiméter átmérőjű bíborvörös korongban lépő oroszlán az ún. életfával.

Az előzetes kutatások és próbák során bebizonyosodott, hogy a felületeket már Pelliciolit idején a pontosságnak hihető restaurálás ellenére erősen megtisztították, majd több helyen átfestették. Szerencsére, az Oroszlános réteg kiváló festéstechnikájának köszönhetően, itt semmilyen rongálódás nem érte a festett felületet. Vakolata pontosan síkban fekszik a kváderkő felületen, míg Chartres-i párja rossz minőségű dürrűnkös vakolatra készült. Persze kíváncsian látnánk egy már restaurált, átfestésektől mentes állapotot a végleges összehasonlításhoz, összevethetnénk a pigmenteket is, mely biztos érdekes eredményeket hozna. Mégis kétségtelen: az esztergomi „oroszlán” töredékek messzeemenően felülszárnyalják Chartres-i, egyetlen, technikailag igazinak mondható párhuzamaikat.
